UNIVERSIDADE FEDERAL RURAL DO SEMI-ÁRIDO  
CENTRO MULTIDISCIPLINAR DE PAU DOS FERROS  
BACHARELADO EM ENGENHARIA DE COMPUTAÇÃO

## **Relatório de Estágio Supervisionado Agritech Semiárido Agricultura LTDA**

1. Introdução.....	6
2. O campo de estágio .....	7
3. Atividades realizadas.....	8
3.1 Aumentar <i>Payload</i> do Protocolo MQTT .....	8
3.2 Teste de Direção de vento.....	9
3.3 Comunicação P2P com SX1278 .....	14
4. Relação Teoria-Prática .....	15
5. Considerações finais.....	16

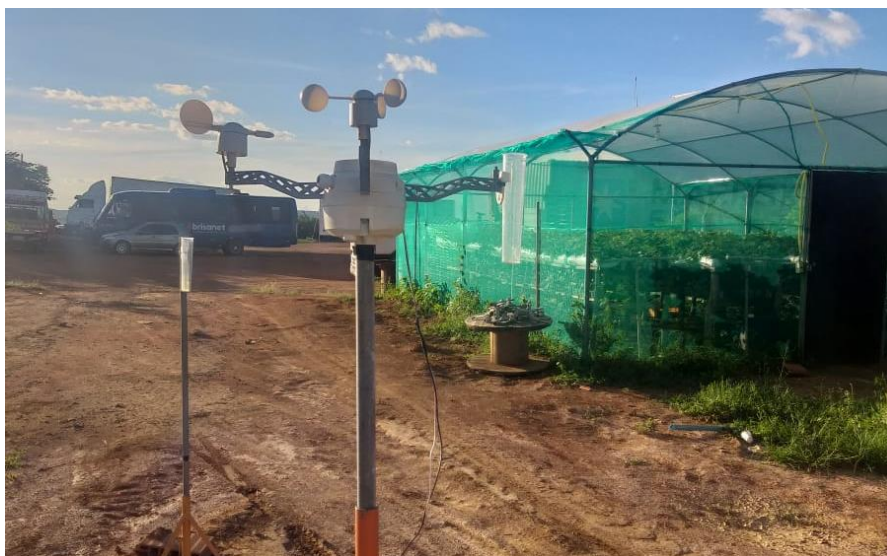
Figura 1: Estação meteorológica na qual as atividades foram desenvolvidas

As atividades desenvolvidas durante o período de estagio foram realizadas na estação meteorológica apresentada na Figura 1. As atividades realizadas foram independentes entre si e todas destinadas ao funcionamento de sensores e equipamentos eletrônicos na agricultura.

A estação meteorológica na qual as atividades foram desenvolvidas utiliza comunicação Wi-Fi para fornecer informações de localização GPS (*Global Positioning System*), direção de vento, velocidade do vento, temperatura e índices pluviométricos. Para a realização das tarefas foi utilizado o módulo NodeMCU ESP8266 ESP-12E, a escolha deste microcontrolador deu-se pela vantagem de o mesmo possuir o módulo Wi-Fi já integrado, porém, possui a desvantagem de conter um número bem menor de pinos analógicos e digitais, se comparado a outros microcontroladores.

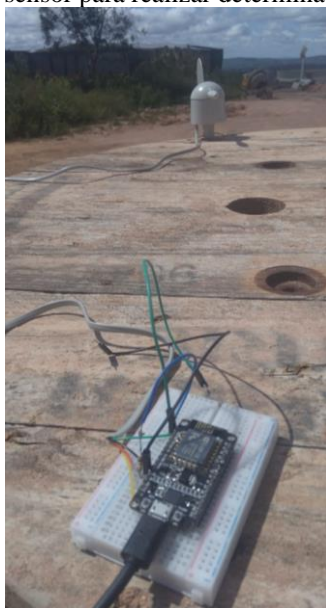
Figura 3: Teste do sensor para realizar determinação das 16 direções

Nesta tarefa foi solicitado verificar se o sensor estava funcionando normalmente, pois nas 3 estações meteorológicas instaladas, o mesmo só indica para o norte. Na Figura 1 é apresentado o primeiro teste para verificar se o sensor conseguia detectar todas as direções.

Como o sensor estava conseguindo captar todas as direções de acordo com o

primeiro teste que teve duração de 2 h de exposição para que sofresse todas as possíveis alterações do vento. Após esta verificação, foi realizado o teste num local mais alto e isolado, no qual, não tivesse tanta interferência de plantas, prédios, estufas, entre outros fatores que causasse turbulências. Como a empresa está localizada em uma serra, o vento contém uma certa turbulência ao bater na serra e subir, logo, acaba causando uma turbulência no vento, conseqüentemente, o sensor sofre também e não consegue encontrar uma estabilidade muito grande. Na Figura 4 é apresentado o teste realizado com aproximadamente 3.5 m de altura e com intervalo de 30 s de envio de informação para o servidor.

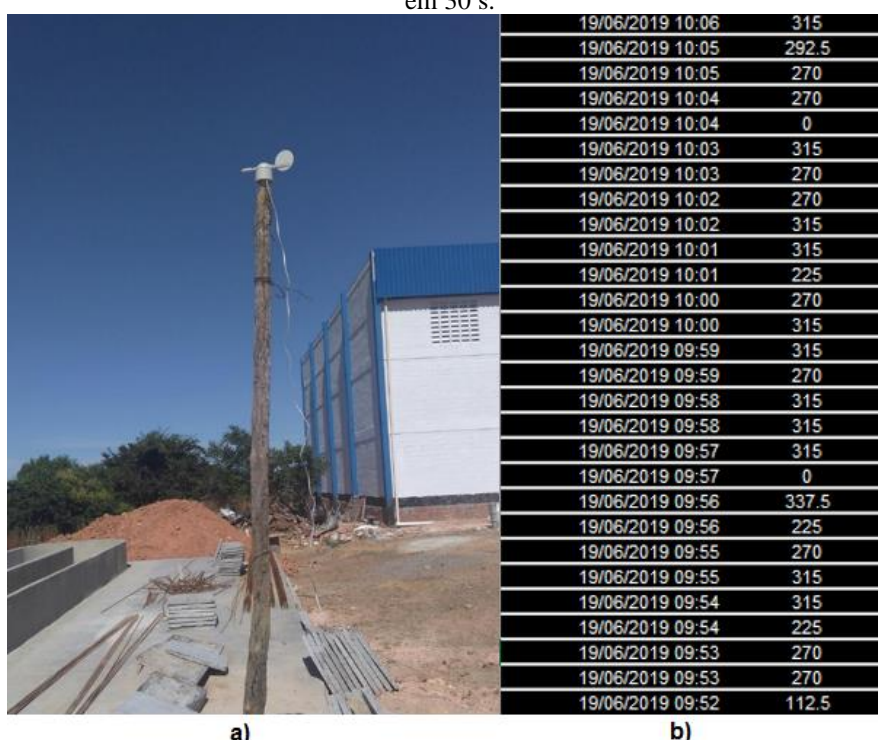
Figura 4: a) Sensor com aproximadamente 3.5 m de altura e b) Dados do servidor com intervalo de 30 s em 30 s.

Foi observado que o sensor funciona de forma correta, seja com turbulência ou não, ele simplesmente obedece ao comportamento do vento. Apesar de ter comprovado isso durante dias, o próprio dono solicitou testes de altura para 6 m e 10 m em local totalmente isolado e com dois sensores em paralelo para saber se eles teriam o mesmo comportamento. Na Figura 5 é apresentado o teste com 6 m de altura, considerando que essa altura é razoavelmente alta, o único material encontrado para colocar os sensores em paralelo, foi uma treliça com altura solicitada. Como já tinha comprovado que os sensores funcionavam de maneira correta, os testes realizados foram somente em questão da estabilidade e comportamento dos dois juntos, logo não foi necessário

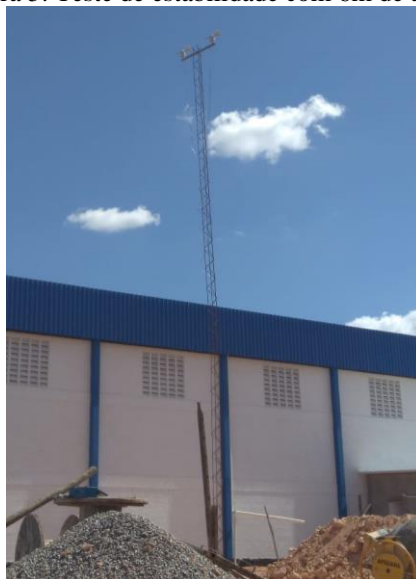
Figura 5: Teste de estabilidade com 6m de altura.

O vento é um fluido e seu comportamento ao passar pelo segundo sensor é praticamente igual ao do primeiro, pois ele escoar e passa com mesma direção e velocidade do primeiro, deste modo, notou-se que os sensores se comportaram de forma sincronizada, obedecendo a esse comportamento que foi explicado acima. O teste de aproximadamente 10 m, foi realizado na ponta da serra, onde as possíveis turbulência seria da própria serra e de algumas árvores, porém, elas estavam bem abaixo da altura de teste. Na Figura 6 é apresentado o teste com aproximadamente 10 m de altura e também foi comprovado que o sensor obedece perfeitamente ao comportamento do vento, seja ele com turbulência ou não.

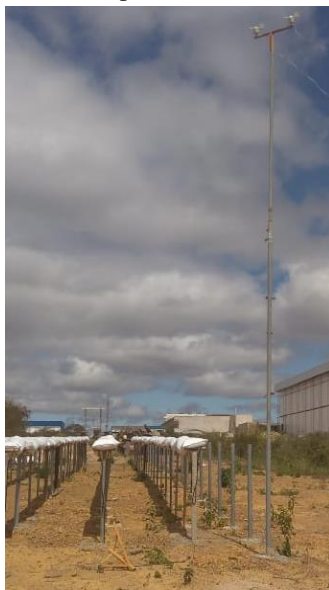
Figura 6: Teste com aproximadamente 10 m de altura

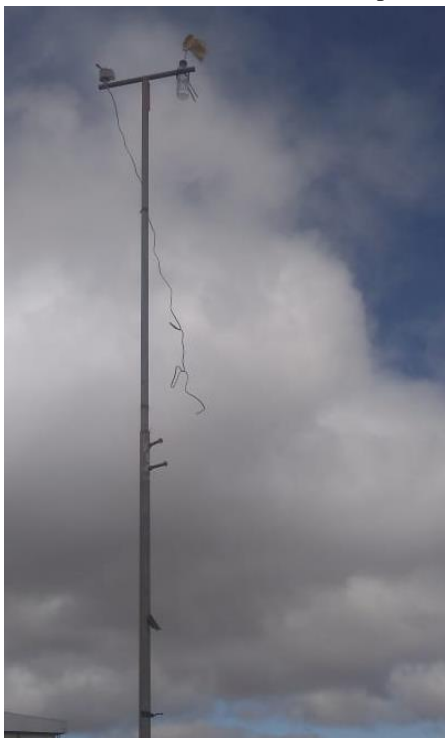
Figura 7: Teste com sensor WH2081 e biruta manual com aproximadamente 10 m de altura

Por último, foi solicitado um teste com o sensor de direção WH2081, uma biruta confeccionada pela estagiaria e com a estação para visualizar o comportamento dos 3. A biruta manual que foi confeccionada, foi utilizada para validar o sistema, comprovando todos os testes anteriores. Como o cano era de ferro e com aproximadamente 10 m de altura, decidiu-se não realizar o teste com a estação por motivos de segurança, pois quando o vento é muito forte, corre o risco de derrubar a barra antes mesmo de está fixada e acabar com a estação.

Na Figura 7, é apresentado o último teste realizado com a biruta manual e com o sensor WH2081, no qual foi comprovado mais uma vez que as birutas funcionavam de forma sincronizada e que a falta de estabilidade do sensor algumas vezes é devido a turbulência que vem no próprio vento devido as interferências contidas no terreno.
